LAVORI DI SOMMA URGENZA PER LA MESSA IN SICUREZZA DELLA VASCA N. 3 DI MONTE PORCHIO IN CERVARO (FR), A SERVIZIO DELL'IMPIANTO IRRIGUO "SX GARI"

Importo complessivo dei lavori: € 248.700,00

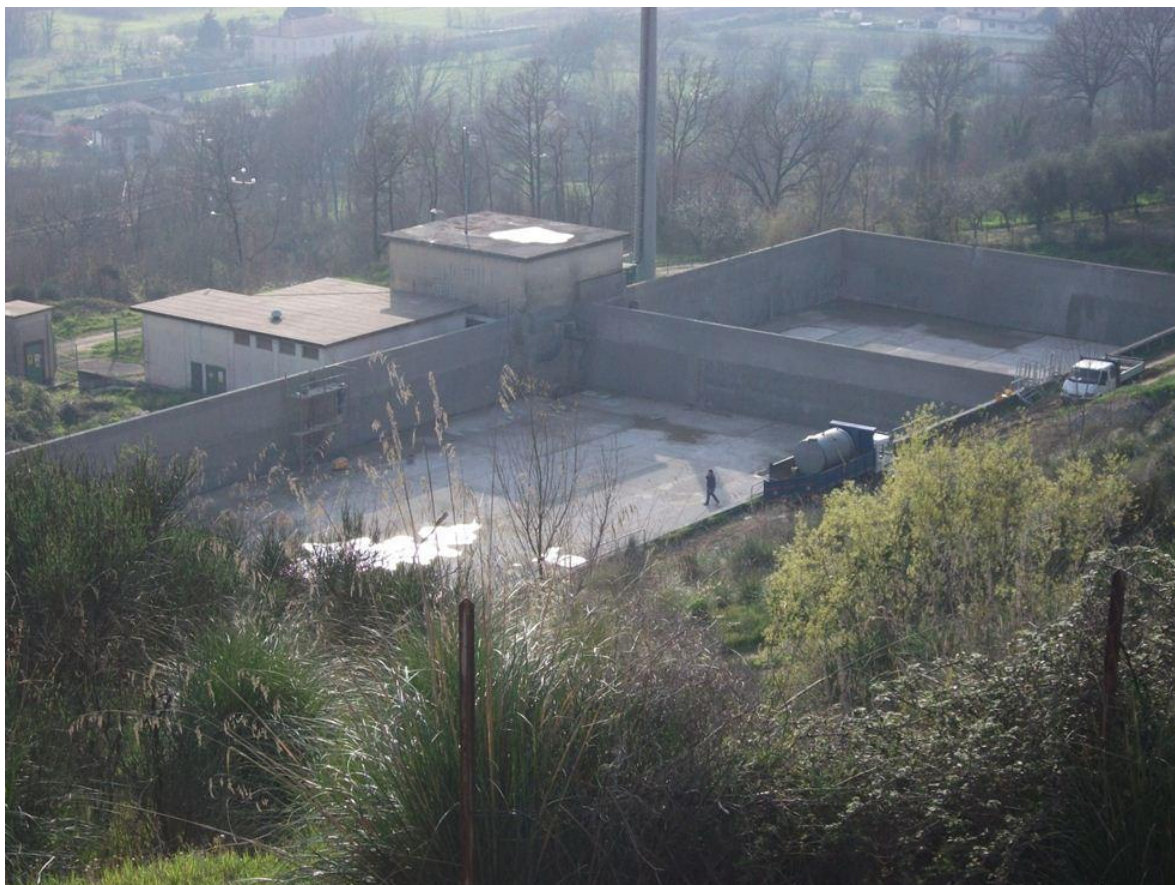
A seguito del deterioramento delle pareti della vasca n. 3, ubicata sulle pendici del Monte Porchio nel Comune di Cervaro, a servizio dell'impianto irriguo in Sx del fiume Gari, in calcestruzzo armato, in particolare si registrava un forte stato di degrado ed ammaloramento dei ferri di armatura, creando una grave e contingente situazione di pericolo sia per gli insediamenti abitativi ed industriali, nonché le infrastrutture esistenti di valle. Il Consorzio di Bonifica Valle del Liri, si è adoperato, con un intervento classificabile tra quelli di "Somma Urgenza", rimuovendo la situazione di pericolo venutasi a creare mediante il ripristino dei ferri di armatura e l'impermeabilizzazione sia dei giunti che dell'intera superficie interna della vasca.
